# Wokół badań diagnostycznych maszyn elektrycznych

## About diagnostic testing of electrical machines

### Artykuł przeglądowy

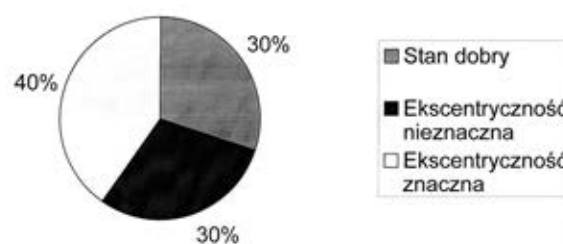
**Rysunek 1.** Poziom ekscentryczności silników 6 kV (90 szt.) eksploatowanych w Siłowni, określony na podstawie pomiarów systemem MotorMonitor

W tym przedsiębiorstwie w 1996 roku przeprowadzono pomiary ekscentryczności wirników 90 maszyn z wykorzystaniem MotorMonitora, a także analizy ukierunkowane na identyfikację potencjalnych uszkodzeń wirników.

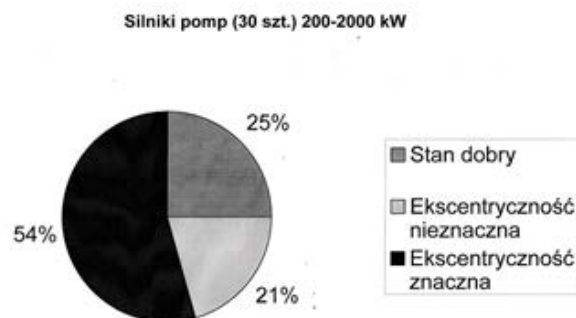
**Rysunek 2.** Poziom ekscentryczności silników pomp 6 kV (30 szt.) w Siłowni, określony na podstawie pomiarów systemem MotorMonitor

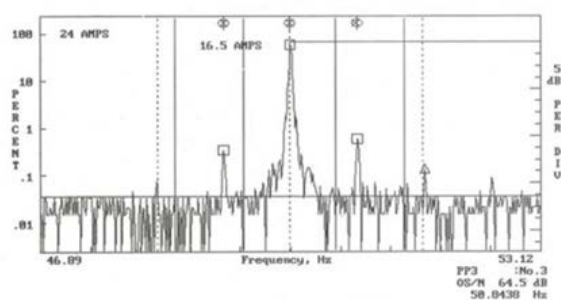
**Rysunek 3.** Analiza widmowa prądu stojana w stanie ustalonym pracy maszyny napędzającej pompę przewalową wykonana przez system MotorMonitor. Obecność składowych widma prądu zaznaczonych kwadratami świadczy o defekcie klatki wirnika

System MotorMonitor umożliwiał identyfikację uszkodzeń wirników klatkowych i pierścieniowych oraz ocenę poziomu ekscentryczności. Przykład takiej analizy przedstawiono na rysunku 3 prezentującym widmo amplitudowo-częstotliwościowe prądu fazy stojana z charakterystycznymi symptomami uszkodzenia klatki wirnika, obejmującego kilka pękniętych prętów. Do oceny występowania wyładowań niezupełnych w izolacji stojanów zastosowano system StatorMonitor.

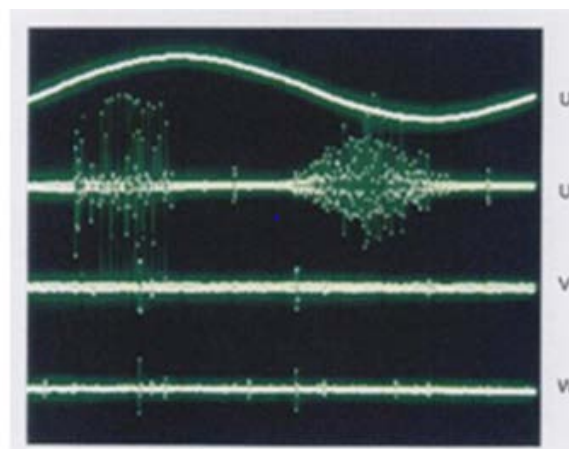
**Rysunek 4.** Silnik wentylatora ciągu – pomiar StatorMonitorem. Poziomy wyładowań niezupełnych w izolacji: 175 000 pC do masy, uszkodzenie izolacji fazy U; silne wyładowania między fazami V i W: 67 000 pC i 77 000 pC.

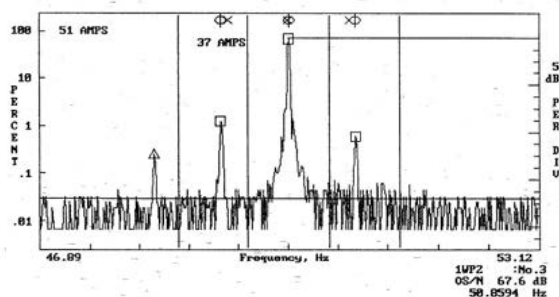
**Rysunek 5.** Wyniki pomiarów silnika wentylatora poddmuchu w jednym z obiektów energetyki

Przedstawiony na rysunku 5 fragment widma prądu fazy silnika wskazywał na poważny defekt klatki (więcej niż przedstawiony na rysunku 3).

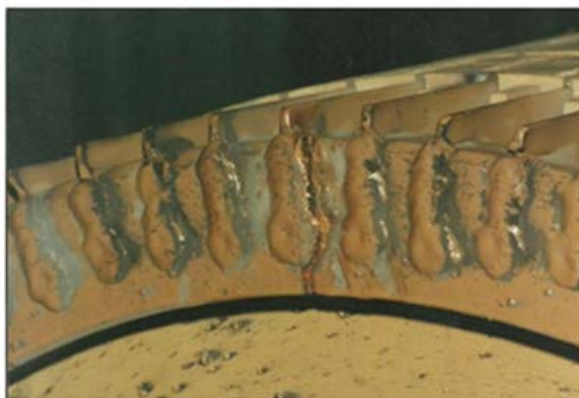
**Rysunek 6.** Pęknięty pierścień i uszkodzone spawy w klatce wykryte w silniku wentylatora poddmuchu w jednej z elektrociepłowni, w oparciu o wynik pomiaru pokazany na rysunku 5

Silnik nie nadawał się do pracy i został odstawiony do remontu wirnika. Dopiero inspekcja silnika po jego demontażu przekonała dyrekcję elektrociepłowni, że warto inwestować w diagnozowanie maszyn.

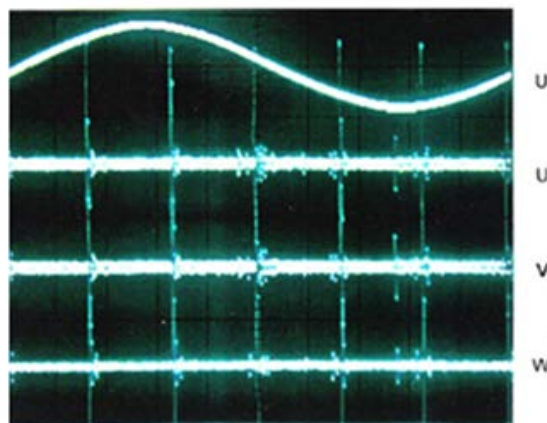
**Rysunek 7.** Obraz wyładowań niepełnych świeżo przezwojonego stojana generatora 120 MW na izolację klasy F. Na zdjęciu widoczne są niewielkie impulsy (ok. 3–4 tys. pC) na tle silnych sygnałów pochodzących od statycznego wzbudzenia generatora (6 impulsów na okres napięcia).

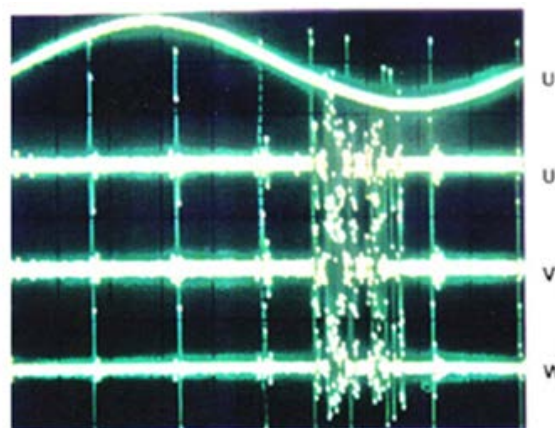
**Rysunek 8.** Obraz wyładowań niepełnych świeżo przezwojonego stojana generatora 120 MW, na rysunku jest widoczna grupa silnych impulsów (17 000 pC), która pojawia się nieregularnie, co kilkaset okresów.

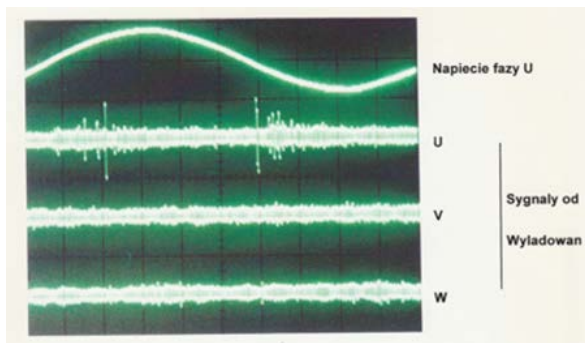
**Rysunek 9.** Przebiegi czasowe sygnałów od wyładowań niezupełnych w fazach silnika na tle napięcia odniesienia w fazie U przed awarią, luty 2000

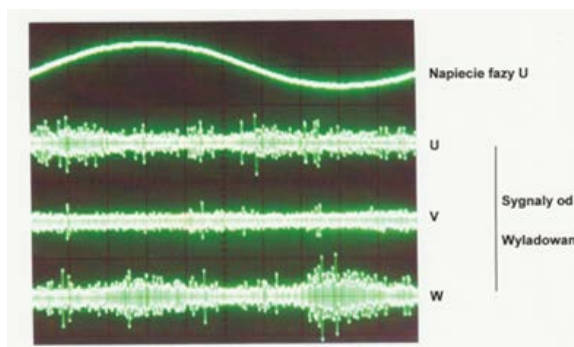
**Rysunek 10.** Przebiegi czasowe sygnałów od wyładowań niezupełnych w fazach silnika po przewożeniu po awarii, pierwszy pomiar, sierpień 2000

Według dostępnych informacji koszt remontu przekroczył 500 000 zł. Po zakończeniu prac wykonano pomiary on-line wyładowań niezupełnych, które wykazały amplitudy istotnie wyższe od wartości oczekiwanych dla nowego uzwojenia.

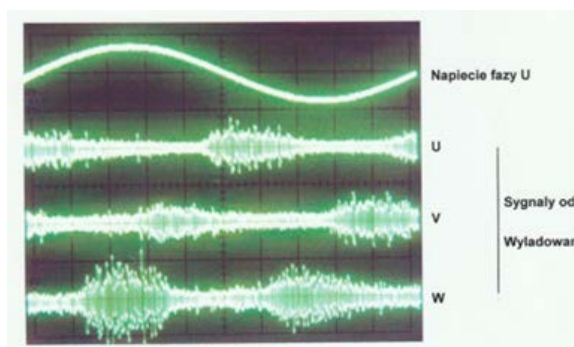
**Rysunek 11.** Przebiegi czasowe sygnałów od wyładowań niezupełnych w fazach silnika po przewożeniu po awarii, drugi pomiar, wrzesień 2000

Kolejny pomiar, przeprowadzony po kilku tygodniach, potwierdził tendencję wzrostową aktywności wyładowań niezupełnych (Rysunek 11, Tabela 2).

Analiza wskazywała, że źródła wyładowań niezupełnych zlokalizowane były w sekcji żłobkowej uzwojenia. Potencjalne przyczyny obserwowanego zjawiska obejmowały m.in. uszkodzenie powierzchni izolacji cewki podczas procesu wprowadzania jej do żłobków oraz niepełne pokrycie długości pakietu stojana przez ekrany koronowe, co potwierdzili wykonawcy remontu. Rejestrowane wyładowania koncentrowały się w rejonie jednego z końców żłobka, co mogło prowadzić do lokalnej erozji powierzchni izolacji i przyspieszonej degradacji materiału.

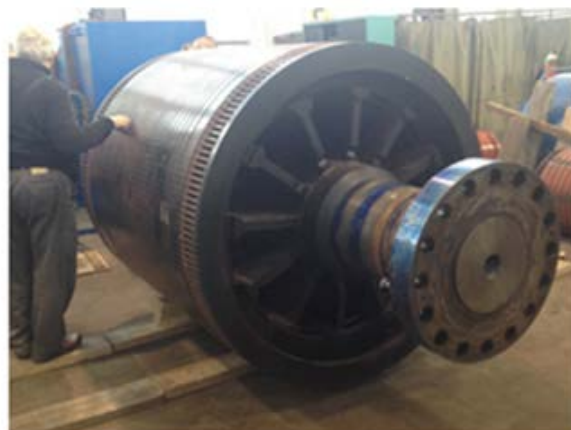
**Rysunek 12.** Zdemonтовany wirnik w zakładzie remontowym

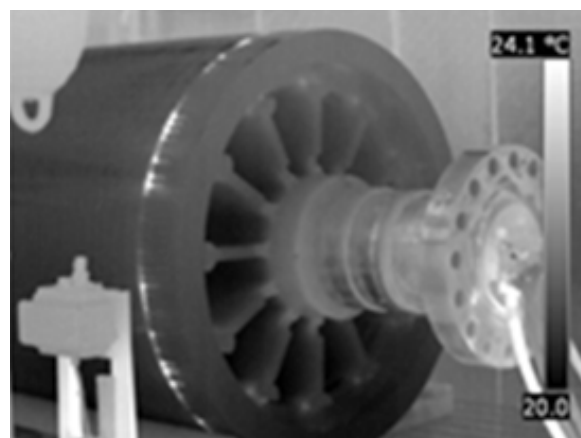
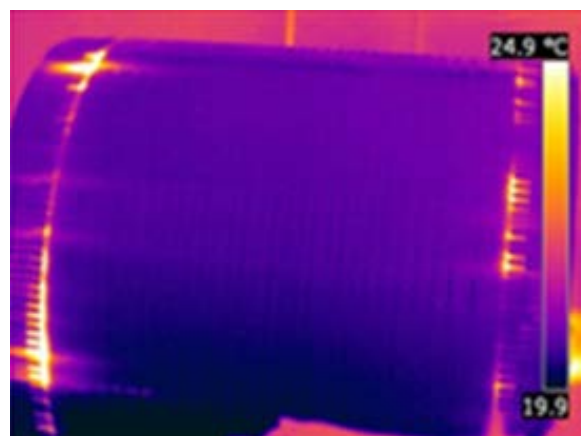
**Rysunek 13.** Termogramy nagranego wirnika

Nowy wirnik został dostarczony w krótkim czasie, a po jego zainstalowaniu silnik pracował prawidłowo w pełnym zakresie obciążenia, co pośrednio potwierdziło trafność wstępnej diagnozy. W celu weryfikacji przyczyn uszkodzenia postanowiono poddać stary wirnik dodatkowym badaniom. W przemysłowej stacji prób przeprowadzono jego nagrzewanie prądem o wartości 4 kA przez 24 h, a następnie wykonano pomiary termograficzne.

Uzyskane termogramy ujawniły liczne zwarcia blach pakietu w rejonach połączeń prętów z pierścieniami, występujące po obu stronach wirnika i rozmieszczone niesymetrycznie na jego obwodzie. Zwarcia te powodowały mostkowanie połączeń klatki, prowadząc do zaburzeń symetrii elektrycznej i magnetycznej wirnika, co było zgodne z wcześniejszymi obserwacjami diagnostycznymi.
